Prüfbericht M 807

Prüfung eines Injektionsstoffes nach
WTA-Merkblatt 4-4-04/D

Schuster GmbH
Haldenloh C 10-14
86465 Welden bei Augsburg

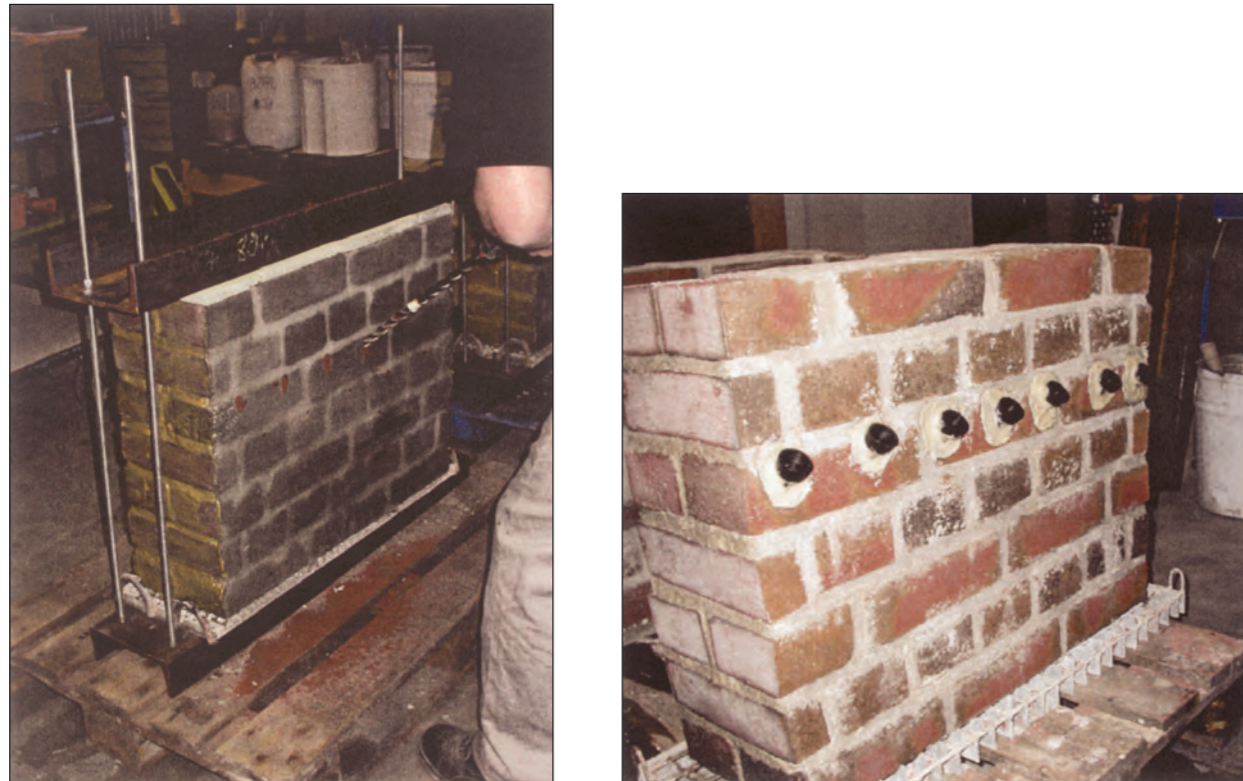
Im Anschluss wurden die Mauern unmittelbar vor der Injektion dreiseitig mit Epoxidharz dampfdicht versiegelt. Unmittelbar vor der Injektion wurden Bohrlöcher mit einem Durchmesser von 10 mm in einem Winkel von 45° in die Mauerwerke 1 und 2 eingebracht. Die Bohrlöcher wurden einreihig in die dritte Ziegelreihe von oben gesetzt. Der Abstand der Bohrlöcher betrug etwa 11 cm, die Tiefe etwa 25 cm. Damit die Mauerwerke infolge der durch die Bohrung ausgelösten Erschütterung keine Gefügebrauch innerhalb der Fugen erfuhren, wurden die Mauerwerke vorher verspannt. Bild 1 links zeigt den Bohrvorgang während Bild 1 rechts einen Eindruck über die Lage der Bohrlöcher vermittelt. Das Bohrmehl wurde nach den Bohrungen mit Druckluft ausgeblasen.

Bild 1: Vorbereitung der Mauerwerke 1 und 2

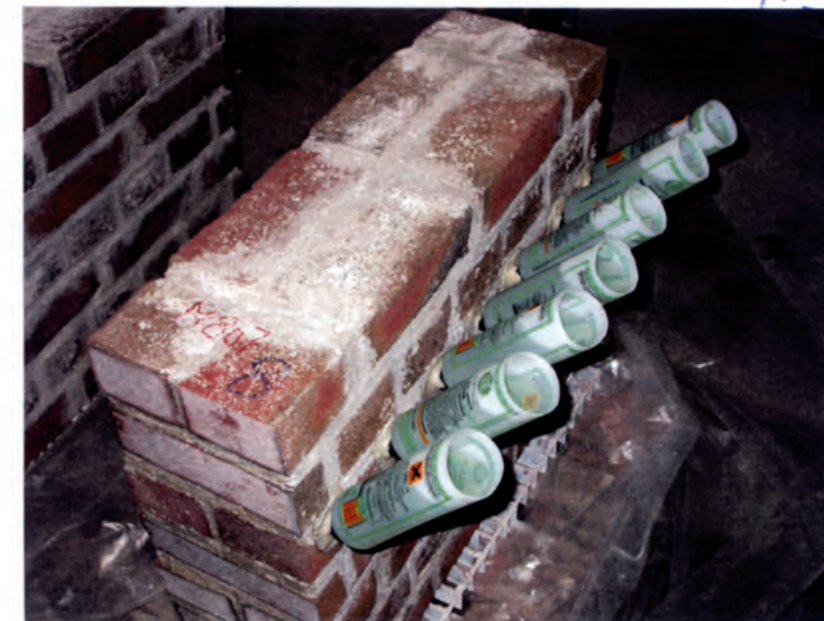
Bild B1: Durchführung der Mauerwerksinjektion mittels druckloser Injektion

Die Injektion der Probekörper (Mauer 1 und Mauer 2) erfolgte unter Beaufsichtigung eines autorisierten Vertreters der Prüfstelle durch zwei Mitarbeiter des ibac in den instituts-eigenen Laborräumen. Die Injektion erfolgte bei 23 °C und 50 % relativer Luftfeuchte mittels vom AG bereitgestellten Injektionskartuschen mit integrierten Tüllen, die in die Bohrlöcher gesteckt und anschließend mit einer dauerelastischen Dichtungsmasse abgedichtet wurden.

Es wurden pro Bohrloch 500 ml Injektionsstoff appliziert. Bei sieben Bohrlöchern je Mauer ergibt dies eine Gesamtmenge an appliziertem Injektionsstoff pro Mauer von 3500 ml. Der Verlust durch austretenden Injektionsstoff wird auf etwa 10 bis 20 % geschätzt. Bild B1, Seite B1, zeigt die gefüllten Injektionskartuschen an einer der beiden zu injizierenden Mauern.

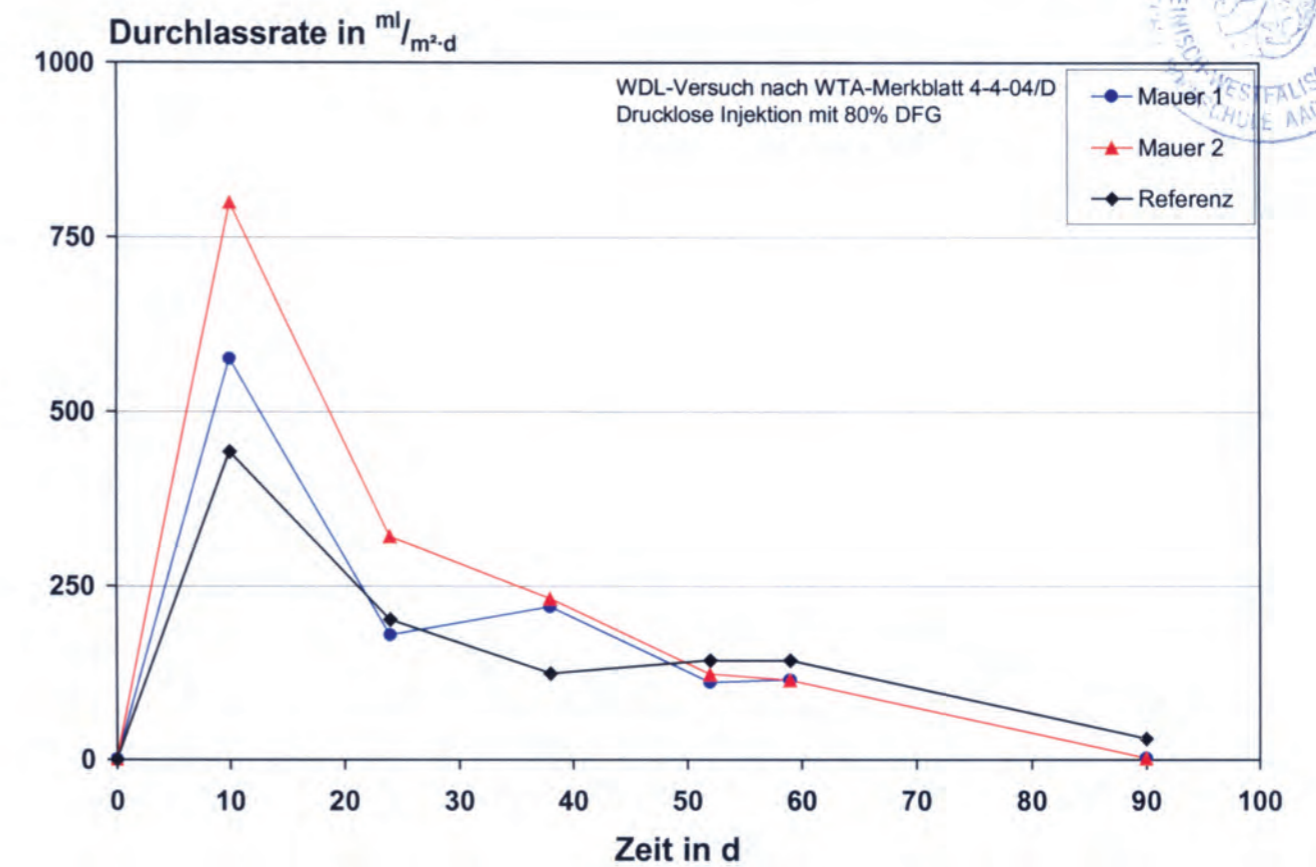
Bild B2: Wirksamkeitsprüfung an den Mauerwerken 1 und 2

Bild B2, Seite B1, zeigt die Entwicklung der Durchlassraten über die Zeit während der Wirksamkeitsprüfung. Entsprechend des WTA-Merkblatts 4-4-04/D wurden nach der Wirksamkeitsprüfung von einem injizierten Mauerwerk aus der Mitte der zweiten Steinreihe von oben Ziegel- und Mörtelproben entnommen. An diesen Proben wurde mittels der DARR-Methode der Feuchtegehalt ermittelt. Die Ergebnisse sind in Tabelle A1, Seite A1, wiedergegeben.

Entsprechend Bild B2, Seite B1, sowie Tabelle A2, Seite A1, erfüllt das Produkt VEINAL[®] VSS 1-90 die Anforderungen gemäß WTA-Merkblatt 4-4-04/D „Mauerwerksinjektion gegen kapillare Feuchtigkeit“. Die Wirksamkeit für den untersuchten Injektionsstoff wurde nach druckloser Injektion an zwei standardisierten Mauerwerksprobekörpern für einen Durchfeuchtungsgrad von 80 % ± 5 % nachgewiesen.
